## Anatomía de un colapso: análisis del apagón ibérico del 28 de abril de 2025

Ignacio Mártel

Lunes, 30 marzo 2026

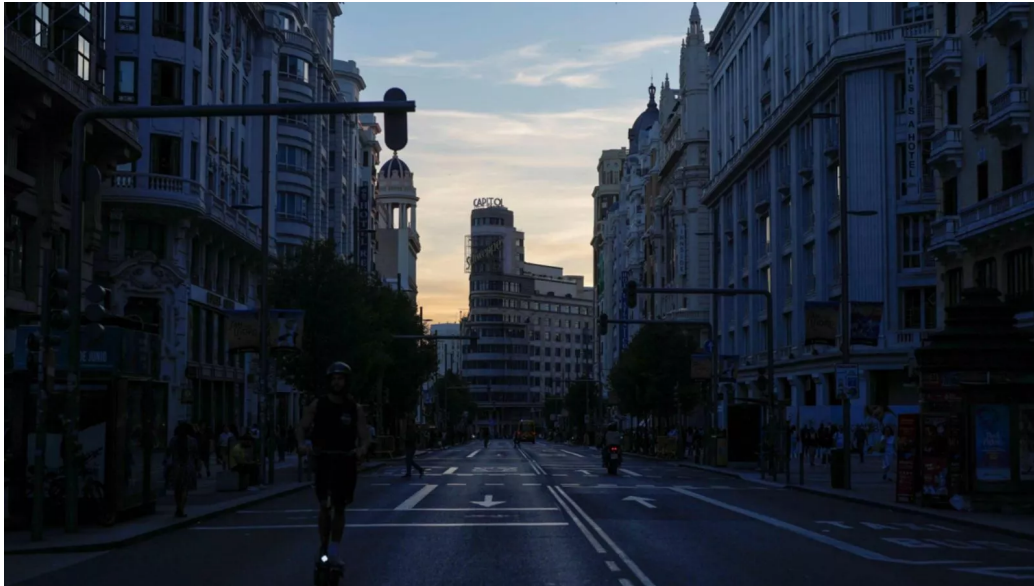
- El apagón ibérico del 28 de abril de 2025 conforma la fecha del incidente de red más grave de las últimas dos décadas en el continente.
