## Y Tú detecta irregularidades en el 100% de las más de 800 plantas de autoconsumo industrial auditadas en España y se...

- Tras el boom del autoconsumo entre 2019 y 2022, afloran fallos técnicos y administrativos en instalaciones industriales ejecutadas sin el rigor necesario. Y Tú ha auditado más de 800 plantas y asegura haber detectado incidencias en el 100% de los casos, muchas con riesgos normativos y de seguridad.

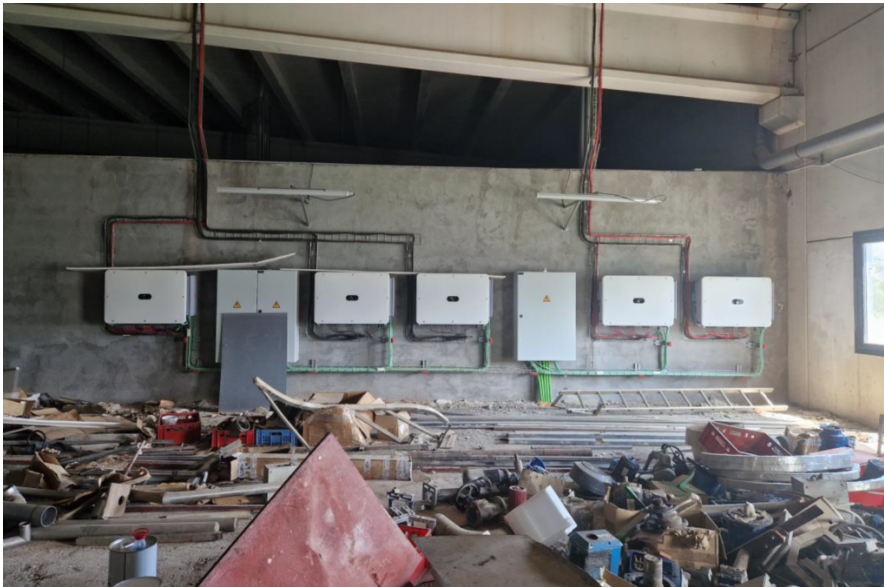
Deterioro de pletinas en cuadro por mal dimensionado.

En segundo lugar, se han identificado **fallos técnicos tanto en corriente continua como en corriente alterna** . En la parte de continua, los problemas afectan a módulos, strings, conectores, estructuras o cableado; en la parte de alterna, a inversores, cuadros eléctricos, protecciones y sistemas de puesta a tierra. Estos defectos no solo implican pérdidas de rendimiento, sino también riesgos eléctricos a medio y largo plazo, potencial pérdida de garantías y, en determinados casos, incumplimientos del Reglamento Electrotécnico para Baja Tensión (REBT).
